Tilstandsrapport med kostnadsoverslag

Oppdragsgiver: Grensen Borettslag

Dato: 09.05.2023

Oppdrag : 139771 Grensestien 23 | Tilstandsvurdering med vedlikeholdsplan
Bygningstype : Boligbygg
Oppdragsadresse : Grensestien 23
Befaringsdato : 12.04.2023
Oppdragsleder : Frank Vinjerui
Oppdragsdeltaker : Hanne Torgersen Bjørneng og Ola Thingelstad
Omviser : Silje Bunæs og Thomas Pedersen

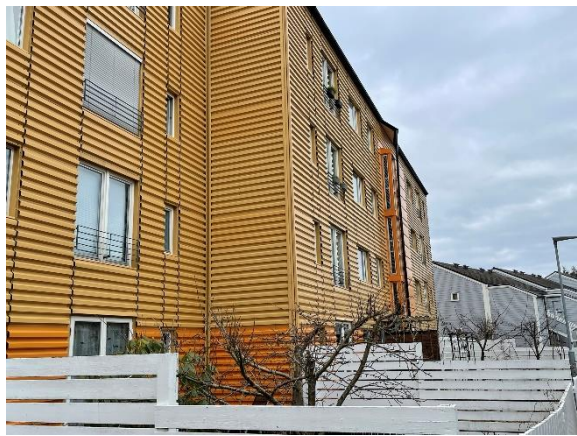
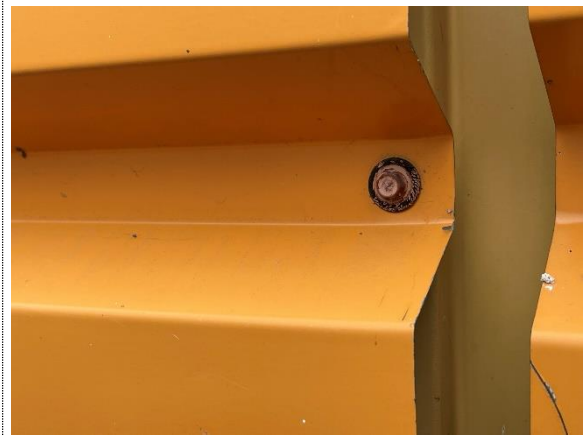
Bilde nr. 1 Nærmere undersøkelse av forhold bak plater på blokkene.

Bilde nr. 2 Nærmere undersøkelse av forhold bak plater på blokkene.

Tiltak 23.1 Nærmere undersøkelse av forhold bak plater på blokkene.

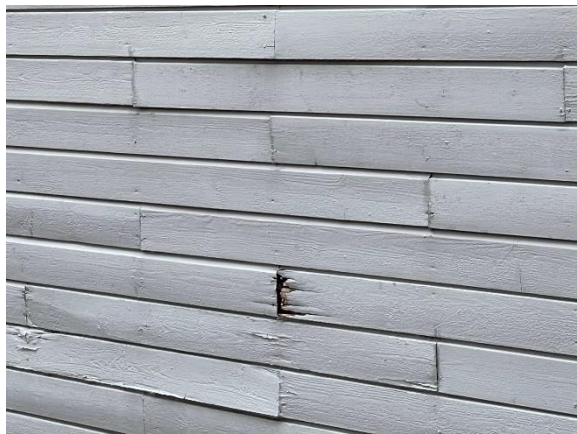
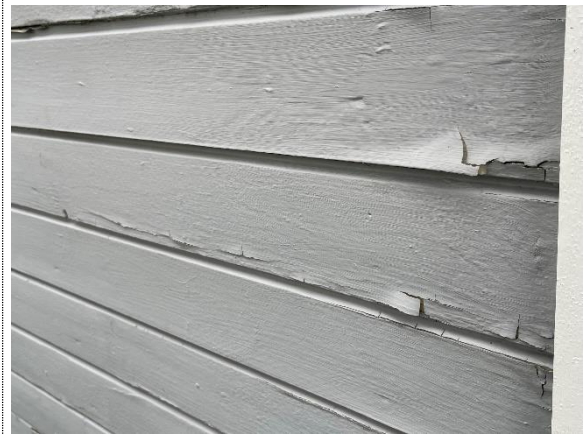
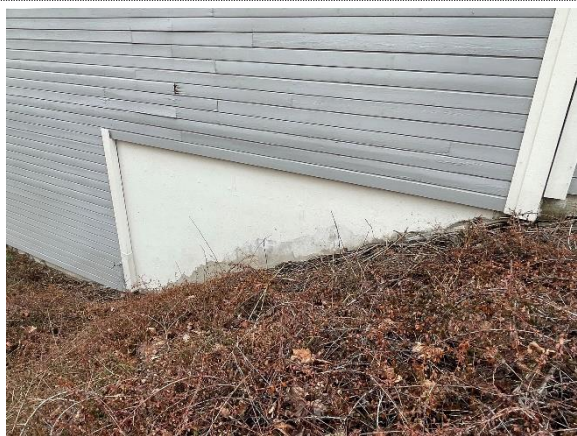
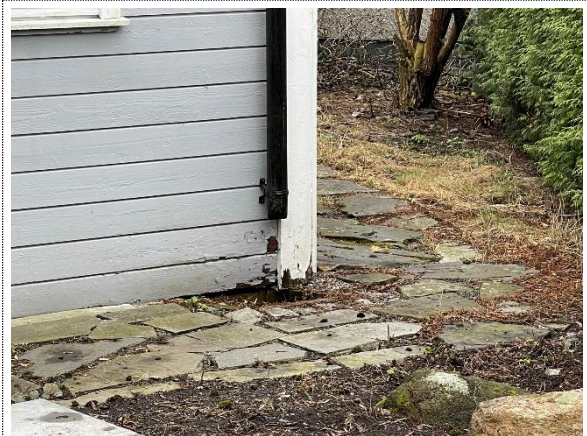
Bilde nr. 3 Utskifting av kledning med råte på småhus og forbedre avslutning mot bakken, ny overflatebehandling enkelte steder.

Bilde nr. 4 Utskifting av kledning med råte på småhus og forbedre avslutning mot bakken, ny overflatebehandling enkelte steder.

Bilde nr. 5 Utskifting av kledning med råte på småhus og forbedre avslutning mot bakken, ny overflatebehandling enkelte steder.

Bilde nr. 6 Utskifting av kledning med råte på småhus og forbedre avslutning mot bakken, ny overflatebehandling enkelte steder.

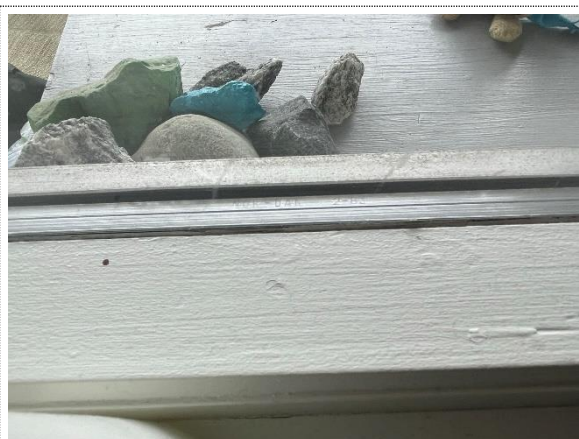
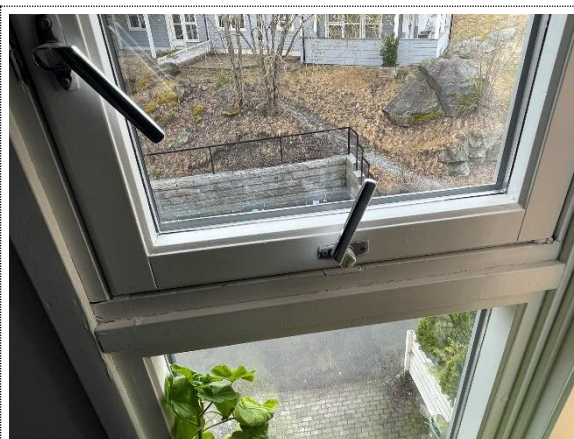
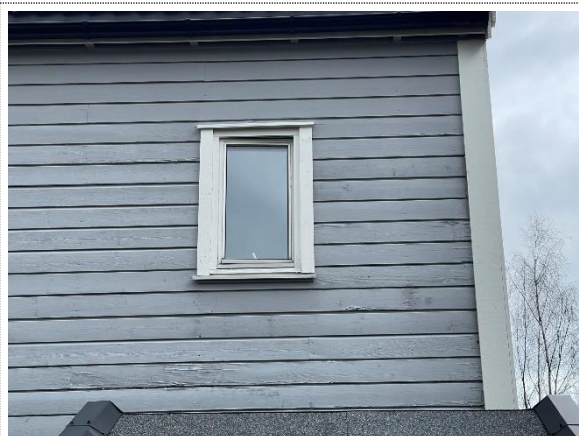
Bilde nr. 7 Utskifting av vinduer, balkongdører og inngangsdører.

Bilde nr. 8 Utskifting av vinduer, balkongdører og inngangsdører.

Bilde nr. 9 Utskifting av vinduer, balkongdører og inngangsdører.

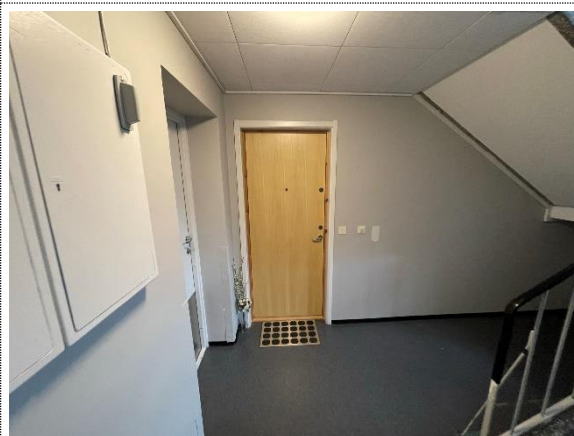
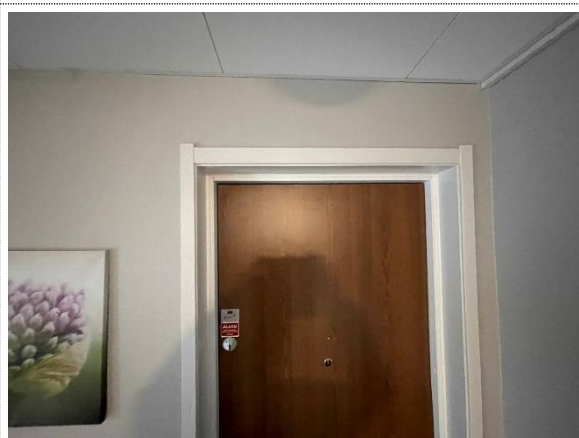
Bilde nr. 10 Utskifting av samtlige dører i blokkene.

Bilde nr. 11 Utskifting av samtlige dører i blokkene.

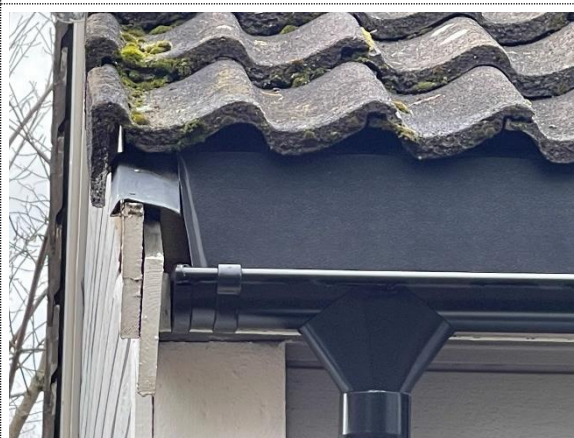
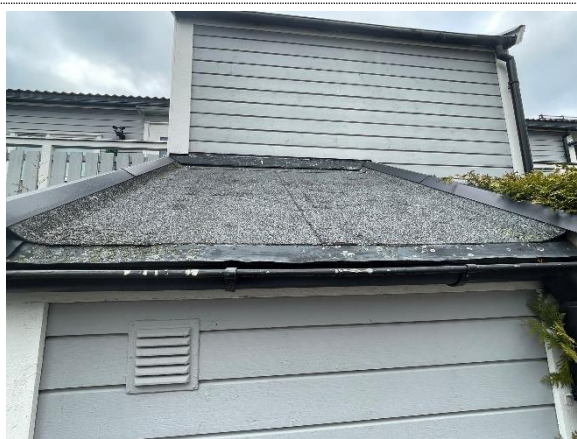
Bilde nr. 12 Ny takteking på småhusene og boder.

Bilde nr. 13 Ny takteking på småhusene og boder.

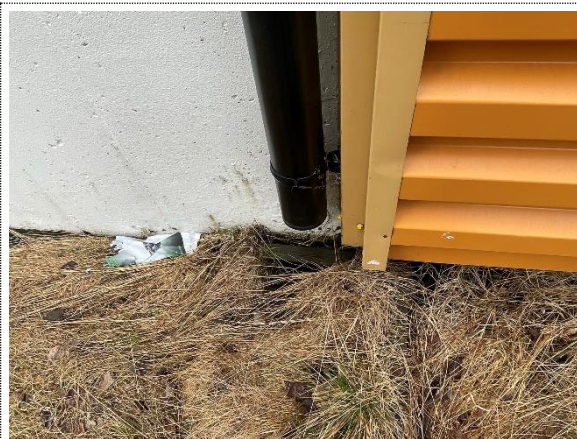
Bilde nr. 14 Forbedre bortledning av regnvann fra nedløpsrørene.

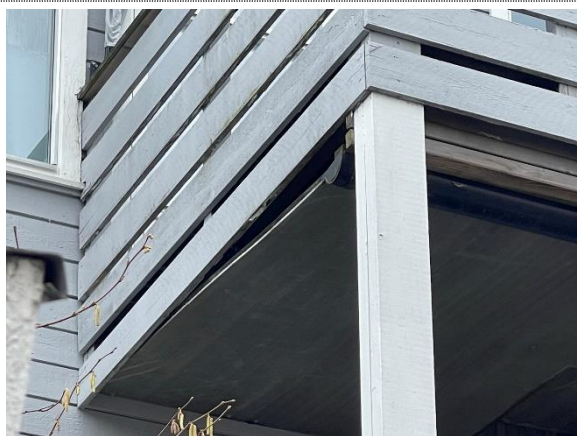
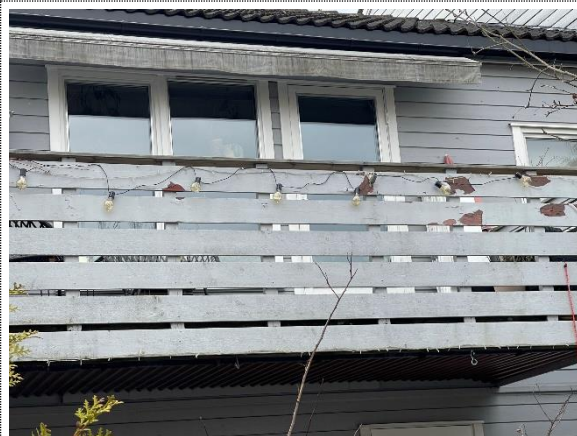
Bilde nr. 15 Ny overflatebehandling av balkonger og utbedring av platene under balkonger.

Bilde nr. 16 Ny overflatebehandling av balkonger og utbedring av platene under balkonger.

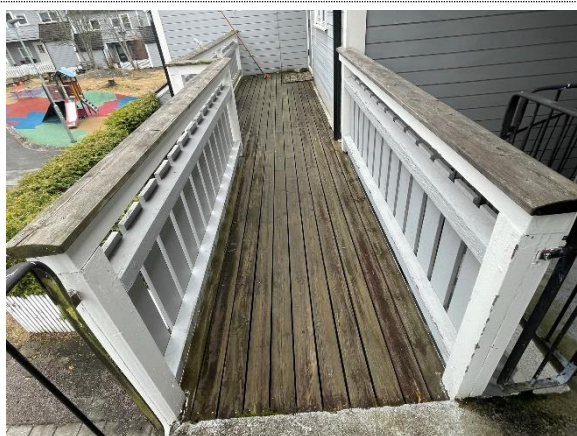
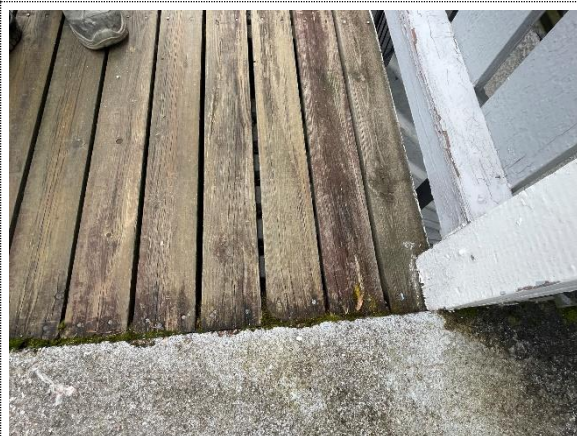
Bilde nr. 17 Nytt gulv på svalganger.

Bilde nr. 18 Nytt gulv på svalganger.

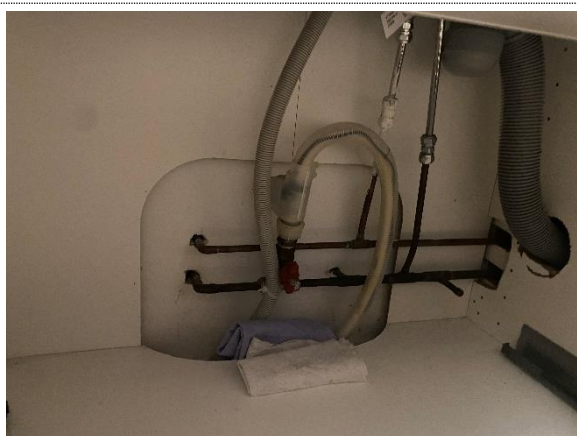
Bilde nr. 19 Tynnveggede kobberør på kjøkken i leilighet

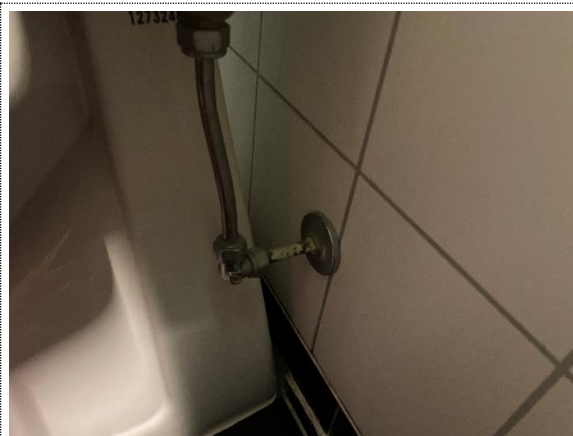
Bilde nr. 20 Tynnveggede kobberør til sisterne på bad

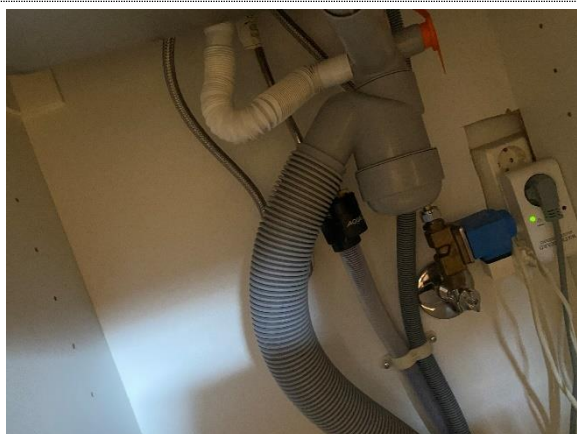
Bilde nr. 21 Nyere røropplegg på kjøkken i boenhet i trehus

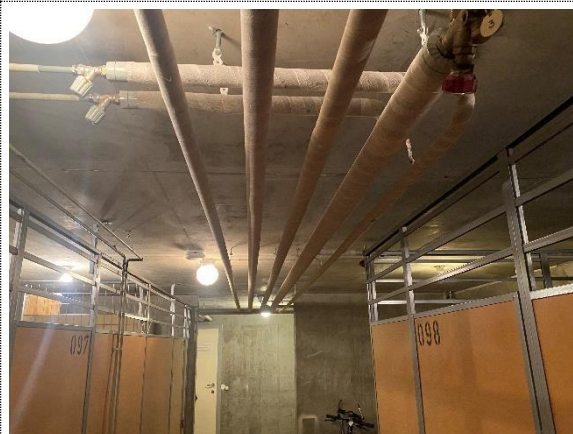
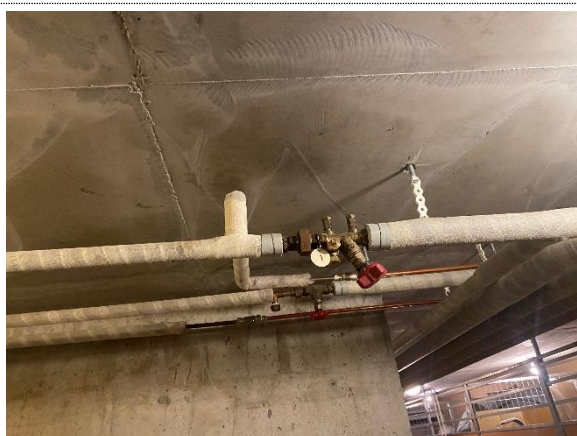
Bilde nr. 22 Vannrør i kjeller

Bilde nr. 23 Vannrør i kjeller

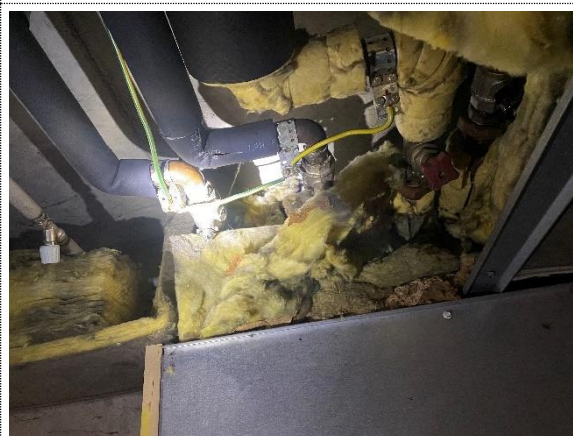
Bilde nr. 24 Vannrør og stoppekraner i tak i garasje

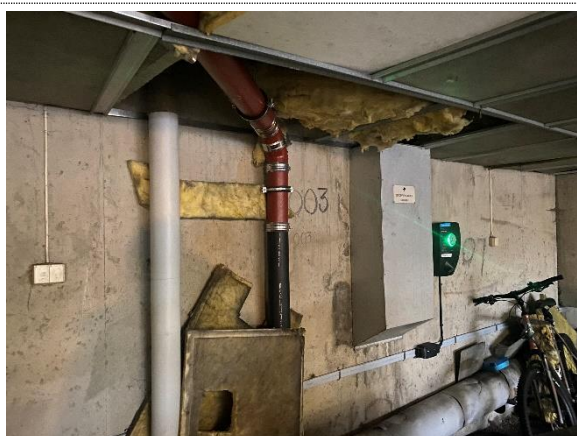
Bilde nr. 25 MA avløpsrør i garasje

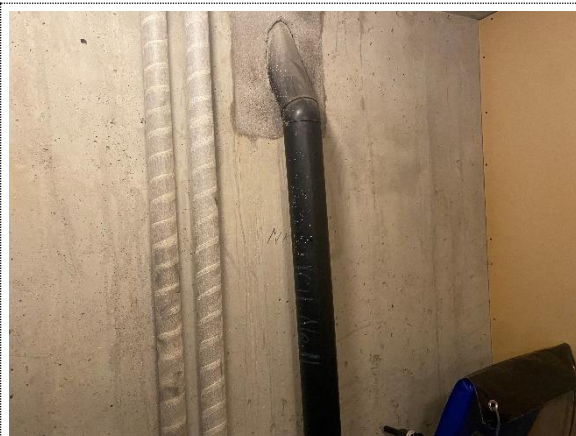
Bilde nr. 26 Plast avløpsrør i 1. etg i blokk

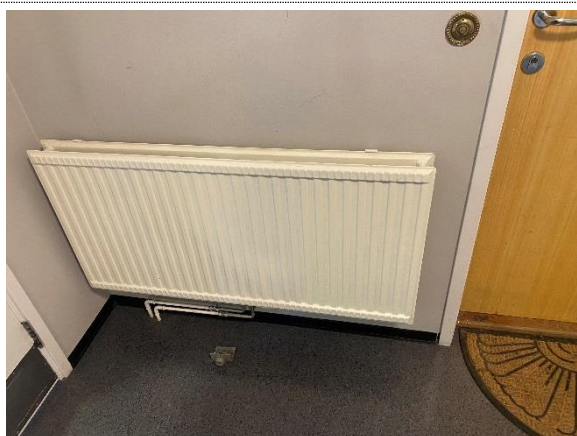
Bilde nr. 27 Radiator i trappeoppgang

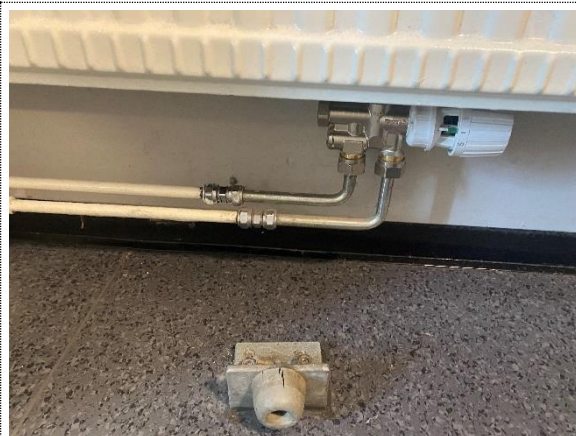
Bilde nr. 28 Nyere termostatstyring

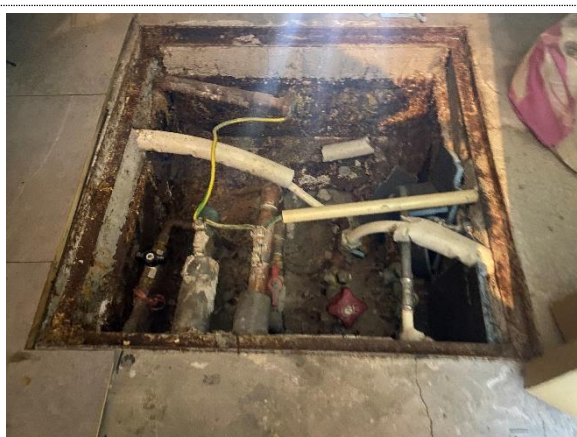
Bilde nr. 29 Kulvert med luke i gulv i gang i boenhet i u.etg trehus

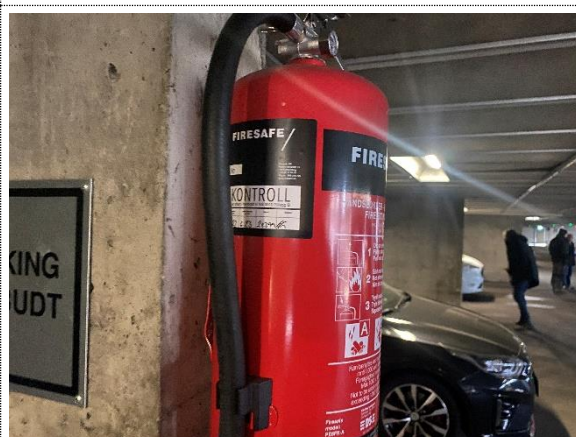
Bilde nr. 30 Håndsløkker med årlig kontroll i garasje

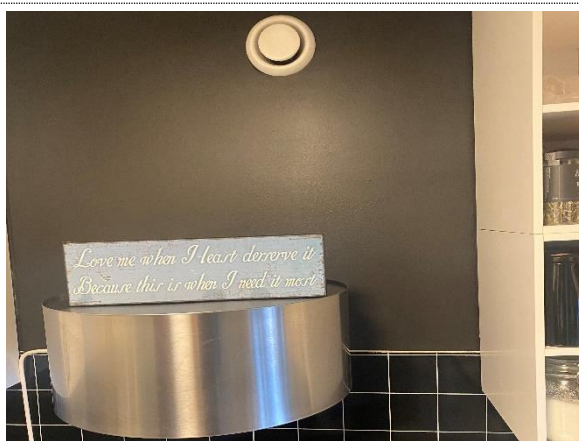
Bilde nr. 31 Kjøkkenhette med fettfilter og avtrekksventiler i vegg

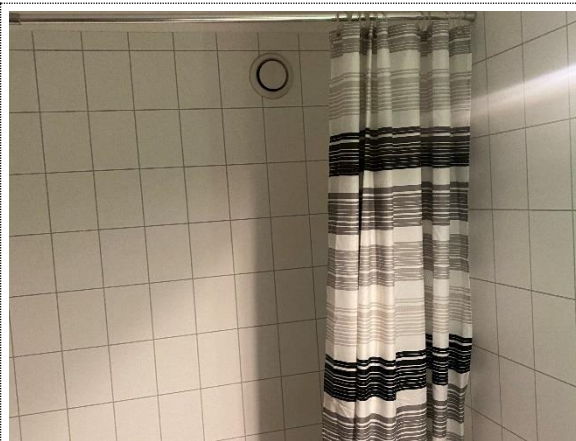
Bilde nr. 32 Avtrekksventil i vegg på bad

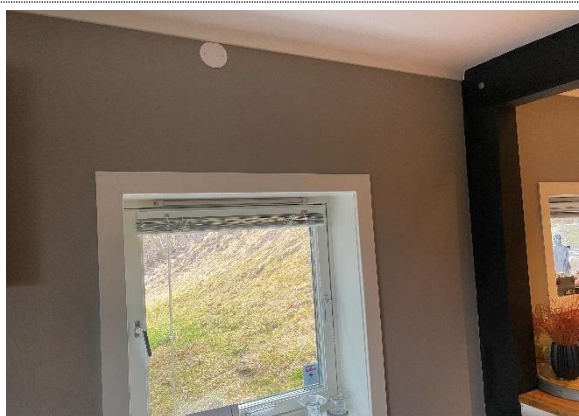
Bilde nr. 33 Spalte i vindu for frisklufttilførsel i trehus

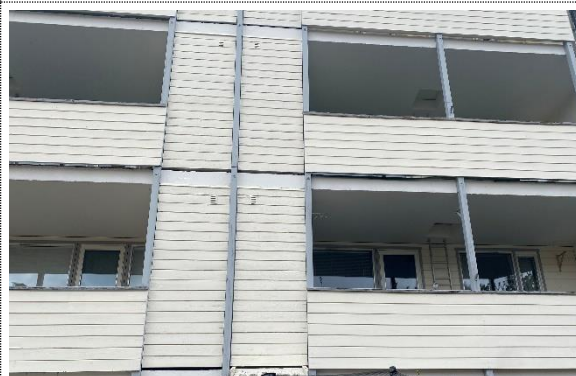
Bilde nr. 34 Ventiler i yttervegg for frisklufttilførsel i blokker

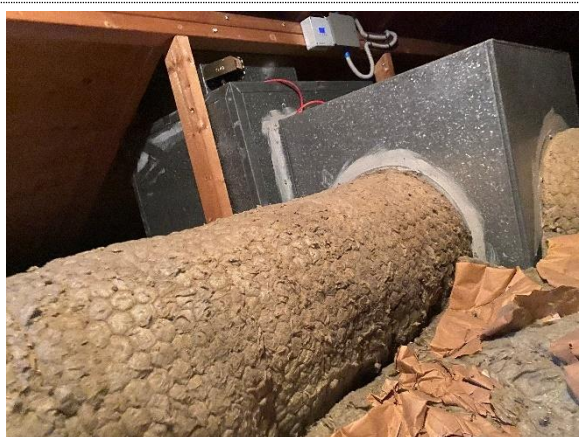
Bilde nr. 35 Avtrekksvifte og isolerte kanaler på loft

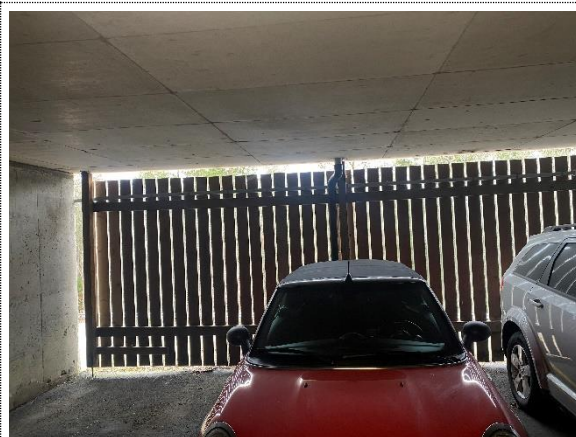
Bilde nr. 36 Naturlig ventilering av garasje

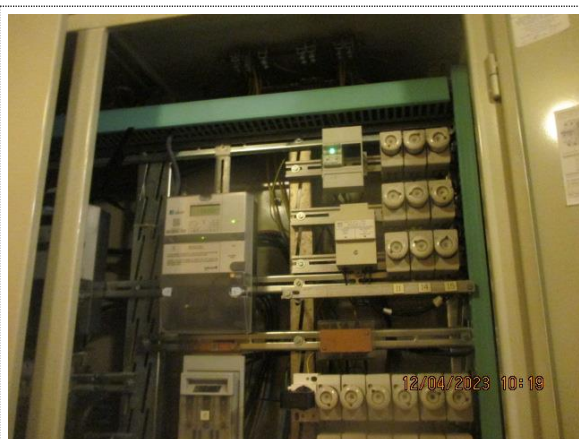
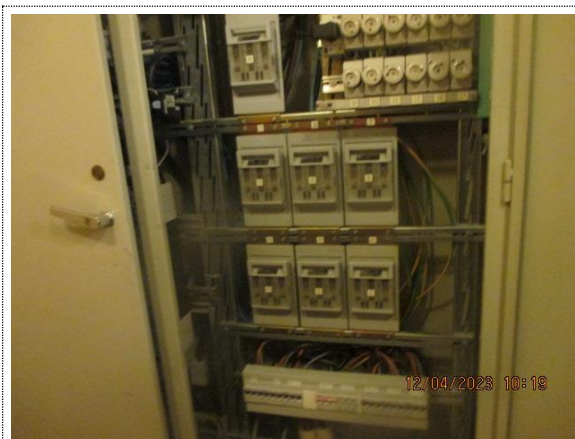
Bilde nr. 37 Hovedtavler fra 1983 må fornyes de neste 10 år.

Bilde nr. 38 Hovedtavler fra 1983 må fornyes de neste 10 år.

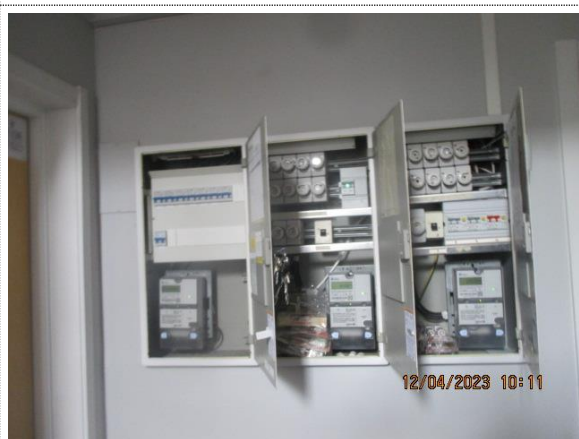
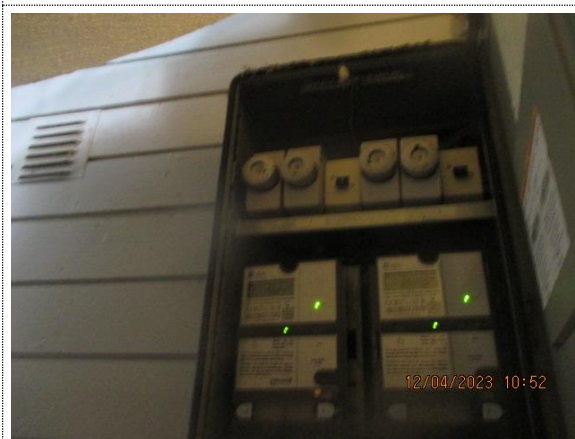
Bilde nr. 39 Undersentraler som ikke er oppgradert må fornyes de neste 10 år.

Bilde nr. 40 Undersentraler som ikke er oppgradert må fornyes de neste 10 år.

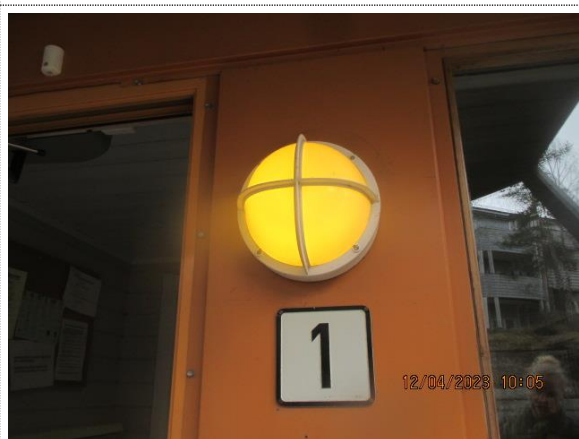
Bilde nr. 41 Utelys bør skiftes til Led armaturer.

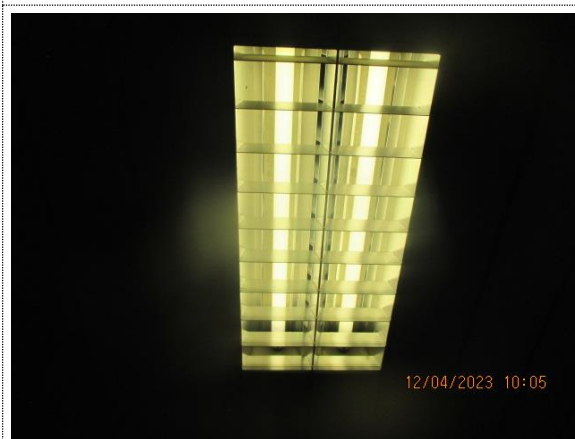
Bilde nr. 42 Lys i vindfang bør skiftes til Led med moderne lysstyring.

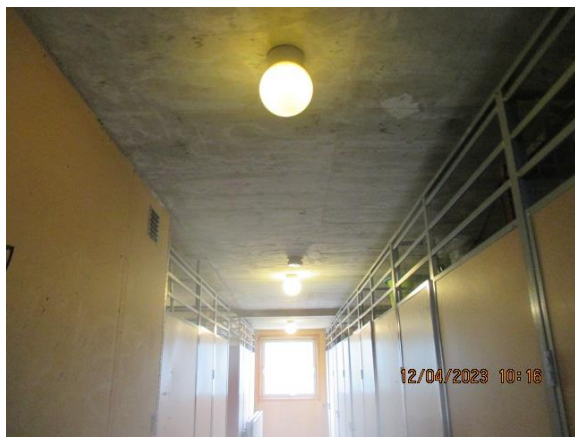
Bilde nr. 43 Bodlys bør skiftes til led-lys med moderne lysstyring.

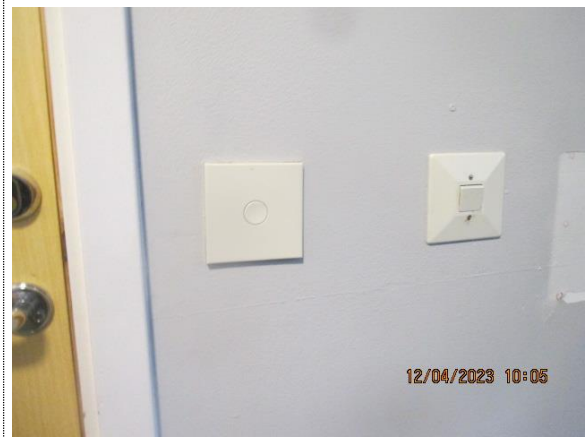
Bilde nr. 44 Det mest av lys styrt med på av bryter.

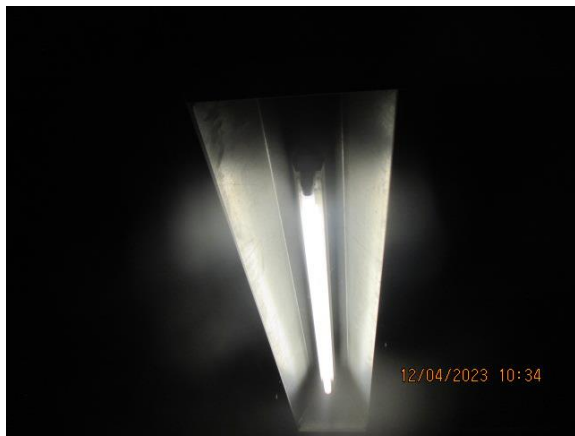
Bilde nr. 45 Garasjelys bør skiftes til led-lys med moderne lysstyring.

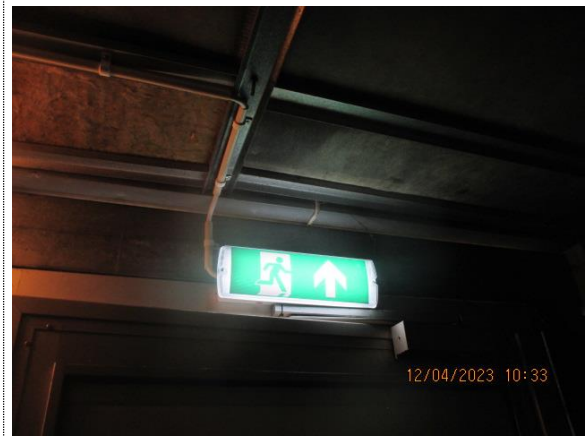
Bilde nr. 46 Nytt nød- og ledelys i garasje er etabler de seneste årene.

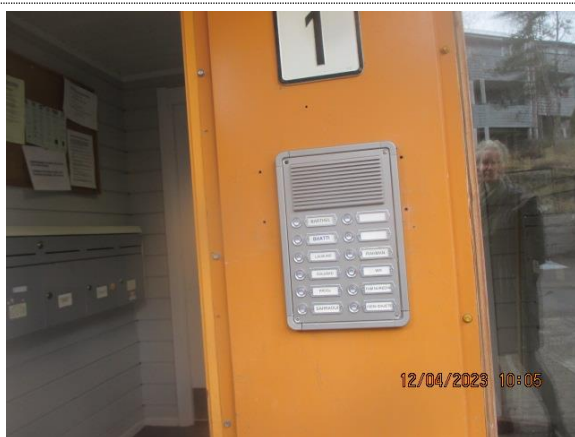
Bilde nr. 47 Porttelefonen er utskiftet årstall ikke oppgitt.

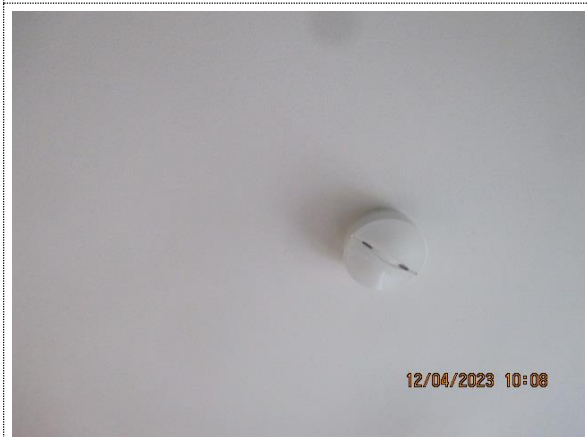
Bilde nr. 48 Byggene må utstyres med heldekkende brannalarmanlegg.
